# PROTOKOL

č. 030 – 067383

o provedení proměření protiskluznosti povrchu litého venkovního teraca na zahradě hotelu Josef, Rybná 20, Praha 1

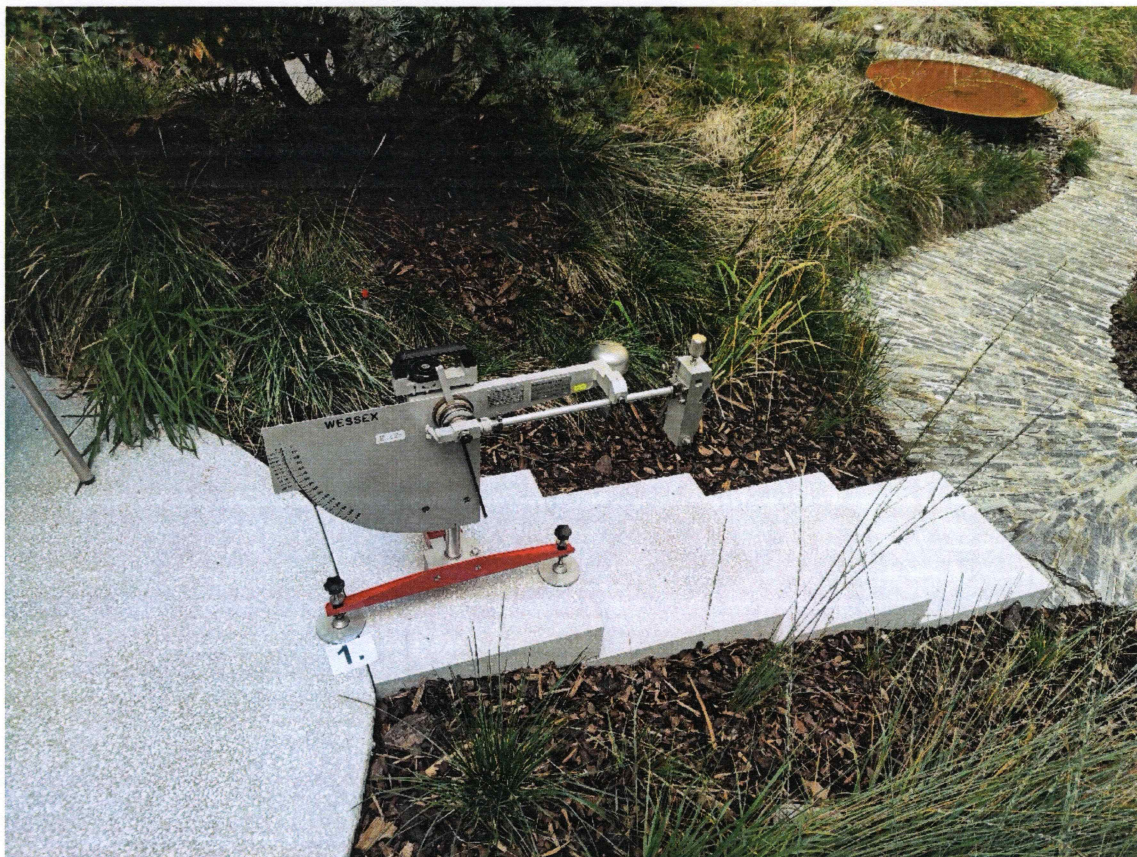
Foto č. 1: Zkušební místo č. 1: horní schodový stupeň

| Zkušební místo | Výchylka kyvadla (za mokra) | Průměr |
|---|---|---|
| 1 | 39, 39, 38, 37, 36 | 37*) |

**Zkušební místo označené č. 1** (horní schodový stupeň) dosahuje následující průměrné hodnoty výkyvu kyvadla podle ČSN EN 16165 (příloha C) - měřeno třecí patkou 55.

**Průměrná hodnota výkyvu kyvadla za sucha při použití pryže 55: 98**

**Průměrná hodnota výkyvu kyvadla za mokra při použití pryže 55: 37**

**odpovídá požadavkům za sucha uvedeným v čl. 4.17 ČSN 74 4505 Podlahy – Společná ustanovení, pro podlahy u částí staveb užívaných veřejností, které musí splňovat hodnotu výkyvu kyvadla nejméně 40.**

**neodpovídá požadavkům za mokra uvedeným v čl. 4.17 ČSN 74 4505 Podlahy – Společná ustanovení, pro podlahy u částí staveb užívaných veřejností, které musí splňovat hodnotu výkyvu kyvadla nejméně 40.**

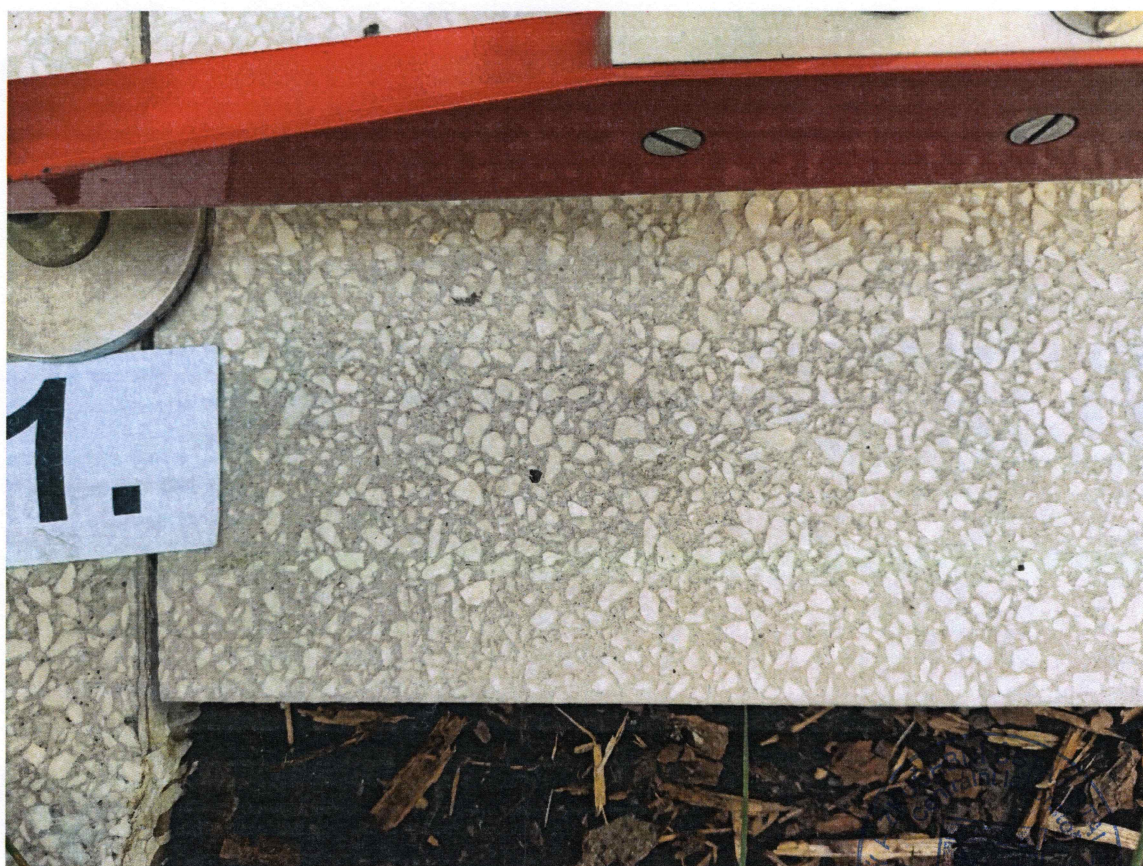
Foto č. 2: Povrch zkušebního místa č. 1

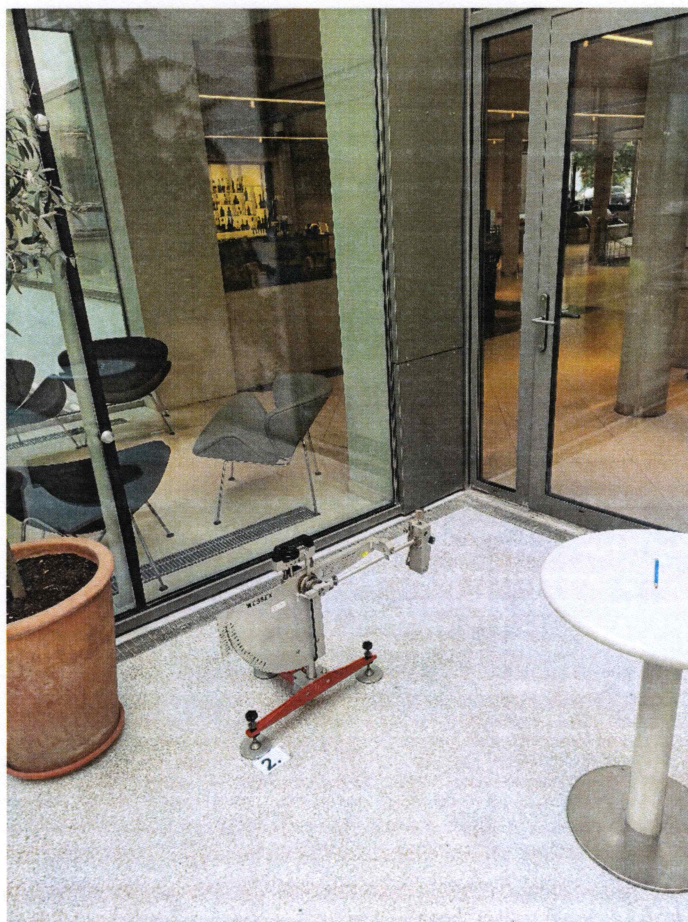
Foto č. 3: Zkušební místo č. 2: před vstupem na terasu

| Zkušební místo | Výchylka kyvadla (za mokra) | Průměr |
|---|---|---|
| 2 | 43, 43, 42, 43, 43 | 42*) |

**Zkušební místo označené č. 2** (před vstupem na terasu) dosahuje následující průměrné hodnoty výkyvu kyvadla podle ČSN EN 16165 (příloha C) - měřeno třecí patkou 55.

**Průměrná hodnota výkyvu kyvadla za sucha při použití pryže 55: 97**

**Průměrná hodnota výkyvu kyvadla za mokra při použití pryže 55: 42**

**odpovídá požadavkům za sucha i za mokra uvedeným v čl. 4.17 ČSN 74 4505 Podlahy – Společná ustanovení, pro podlahy u částí staveb užívaných veřejností, které musí splňovat hodnotu výkyvu kyvadla nejméně 40.**

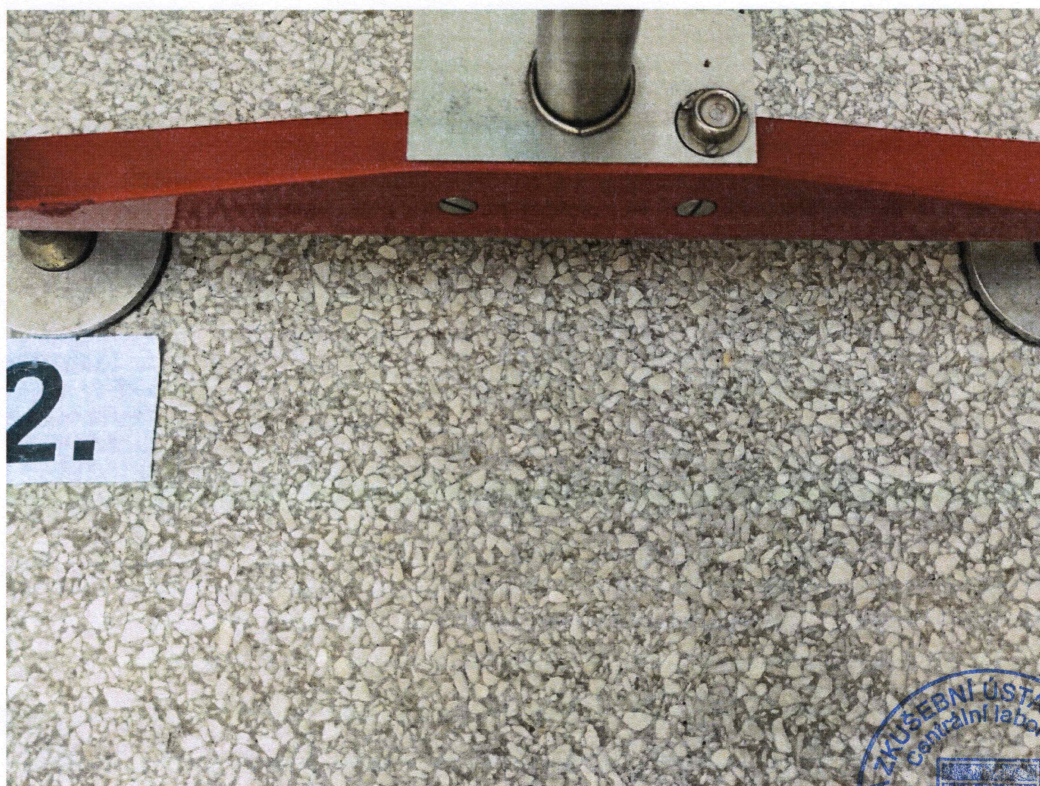
Foto č. 4: Povrch zkušebního místa č. 2

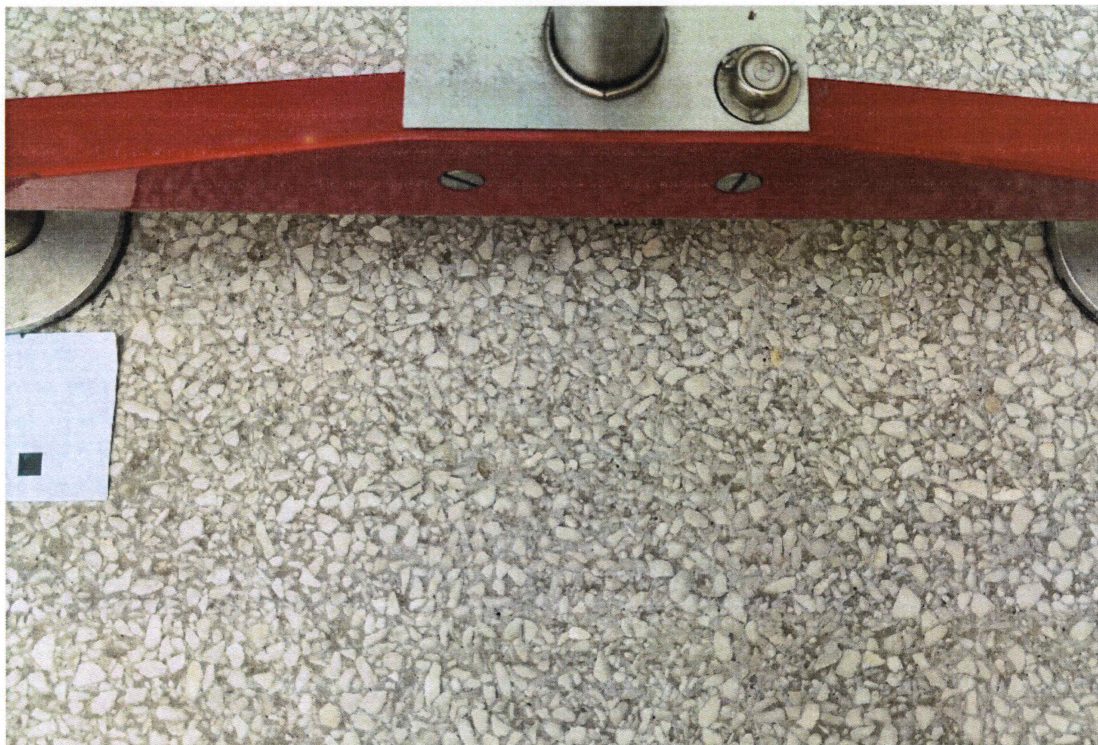
Foto č. 3: Povrch zkušebního místa č. 3

| Zkušební místo | Výchylka kyvadla (za mokra) | Průměr |
|---|---|---|
| 3 | 46, 45, 45, 45, 45 | 44*) |

**Zkušební místo označené č. 3** („snídárna“) dosahuje následující průměrné hodnoty výkyvu kyvadla podle ČSN EN 16165 (příloha C) - měřeno třecí patkou 55.

**Průměrná hodnota výkyvu kyvadla za sucha při použití pryže 55: 94**

**Průměrná hodnota výkyvu kyvadla za mokra při použití pryže 55: 44**

**odpovídá požadavkům za sucha i za mokra uvedeným v čl. 4.17 ČSN 74 4505 Podlahy – Společná ustanovení, pro podlahy u částí staveb užívaných veřejností, které musí splňovat hodnotu výkyvu kyvadla nejméně 40.**
